# Les Trois-Îlets – Vatable

Opération préventive de diagnostic (2017)

- 1 Le diagnostic archéologique est préalable au projet de construction d'un supermarché sur les parcelles cadastrées H 324, H 325 et H 326 de la commune des Trois-Îlets, au lieu-dit « Vatable », le long de la route départementale n° 7.

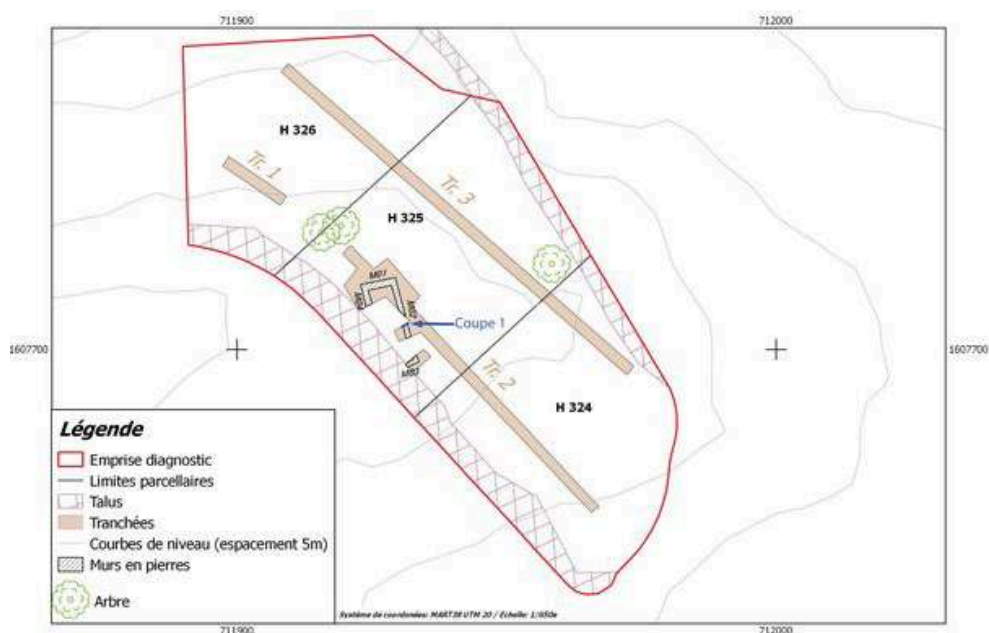
Fig. 1 – Plan général de l'opération de diagnostic

- 4 Cette exploration a permis la découverte des vestiges de fondations en grès d'un bâtiment quadrangulaire mesurant 16 x 6,5 m, soit une superficie de 104 m<sup>2</sup> en bordure sud de l'emprise (fig. 1). Au vu des dimensions de ces fondations, le bâtiment d'origine devait être essentiellement élevé en pierres dont aucune élévation ne subsiste de nos jours (fig. 2).

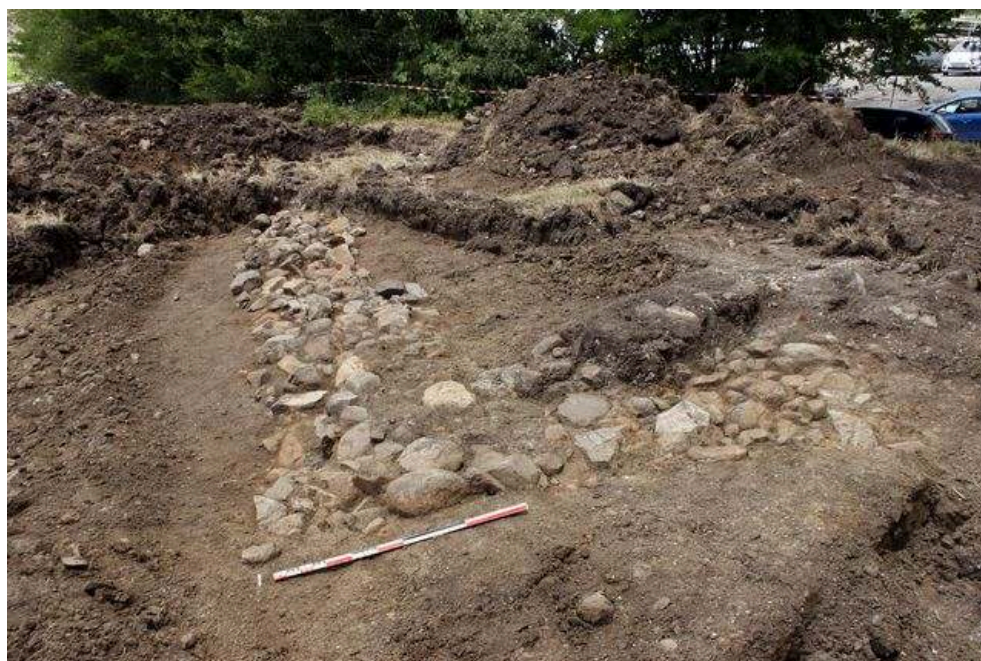
Fig. 2 – Vue de l'angle nord de la fondation du bâtiment vers le sud

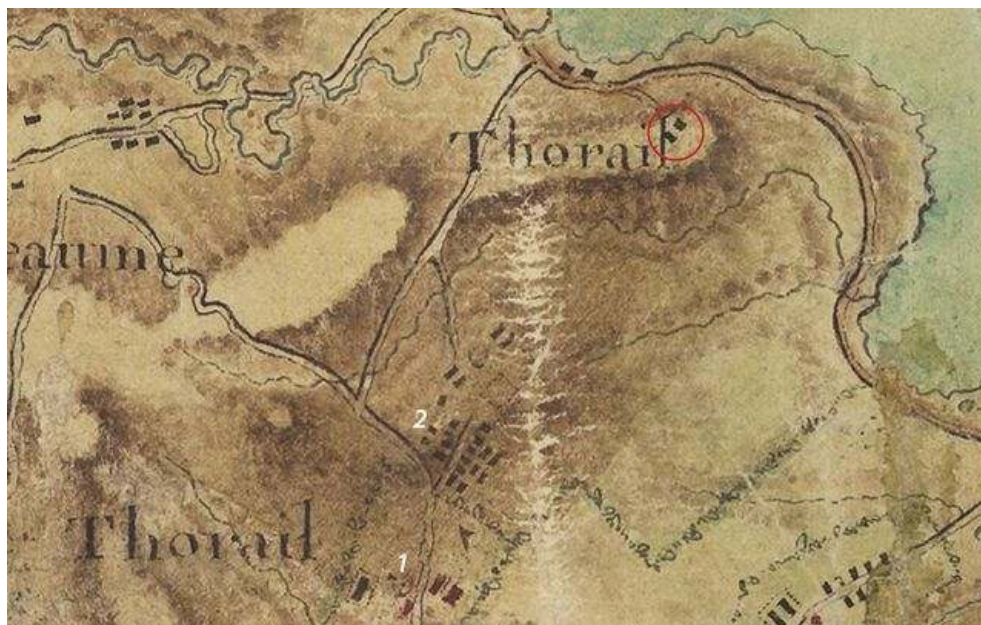
**Fig. 3 – Localisation des deux bâtiments en bordure du morne auxquels pourraient correspondre les vestiges découverts durant l'opération**

quadrangulaires dans la zone d'intervention, ont permis d'attribuer ces vestiges au domaine de l'habitation Thorail (1770), puis Deragny (1785) (fig. 3).
